逆走対策技術カタログ
～物理的・視覚的対策～

開口部ボラード

技術番号	No.8		
技術名	開口部ボラード		
型式番号	—		
企業名	シー・ティー・マシン株式会社		
問合せ先	電話	[TEL] 06-6355-0070 [FAX] 06-6355-0370	
	E-mail	maruta-h@nkc-j.co.jp	
	住所	〒530-0041 大阪市北区天神橋1-12-8 創建天神橋ビル2F	
	担当部署	営業部	
対策箇所数	全5箇所 【R6.3.31時点】	NEXCO 東日本	0箇所
		NEXCO 中日本	1箇所(浜松IC)
		NEXCO 西日本	5箇所(和気IC など)
特許関係	—		
設置状況	<p>料金所前後の開口部</p>

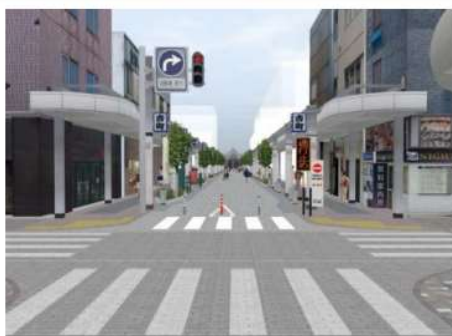
図：新潟市ふるまちモール8
(平成 28 年 1 月～)
(ソフトライジングボラード)

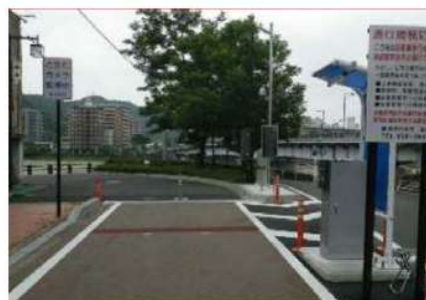
写真：岐阜県岐阜市長良川プロムナード
(平成 28 年 4 月本格導入)
(ソフトライジングボラード)

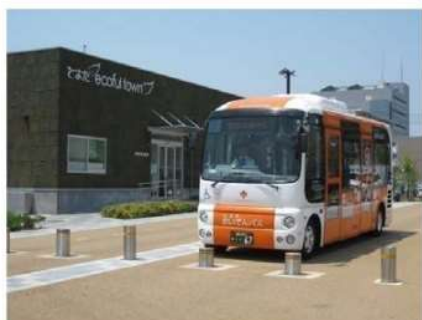
写真：愛知県豊田市とよたエコフルタウン
(平成 24 年 5 月～)
(ハードライジングボラード)

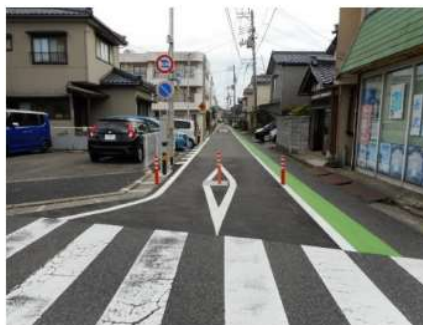
写真：新潟県新潟市日和山小学校
(平成 30 年 4 月本格導入)
(ソフトライジングボラード)
